Marcin ZABŁOCKI  
Radny Rady Miejskiej  
We Fromborku

### INTERPELACJA

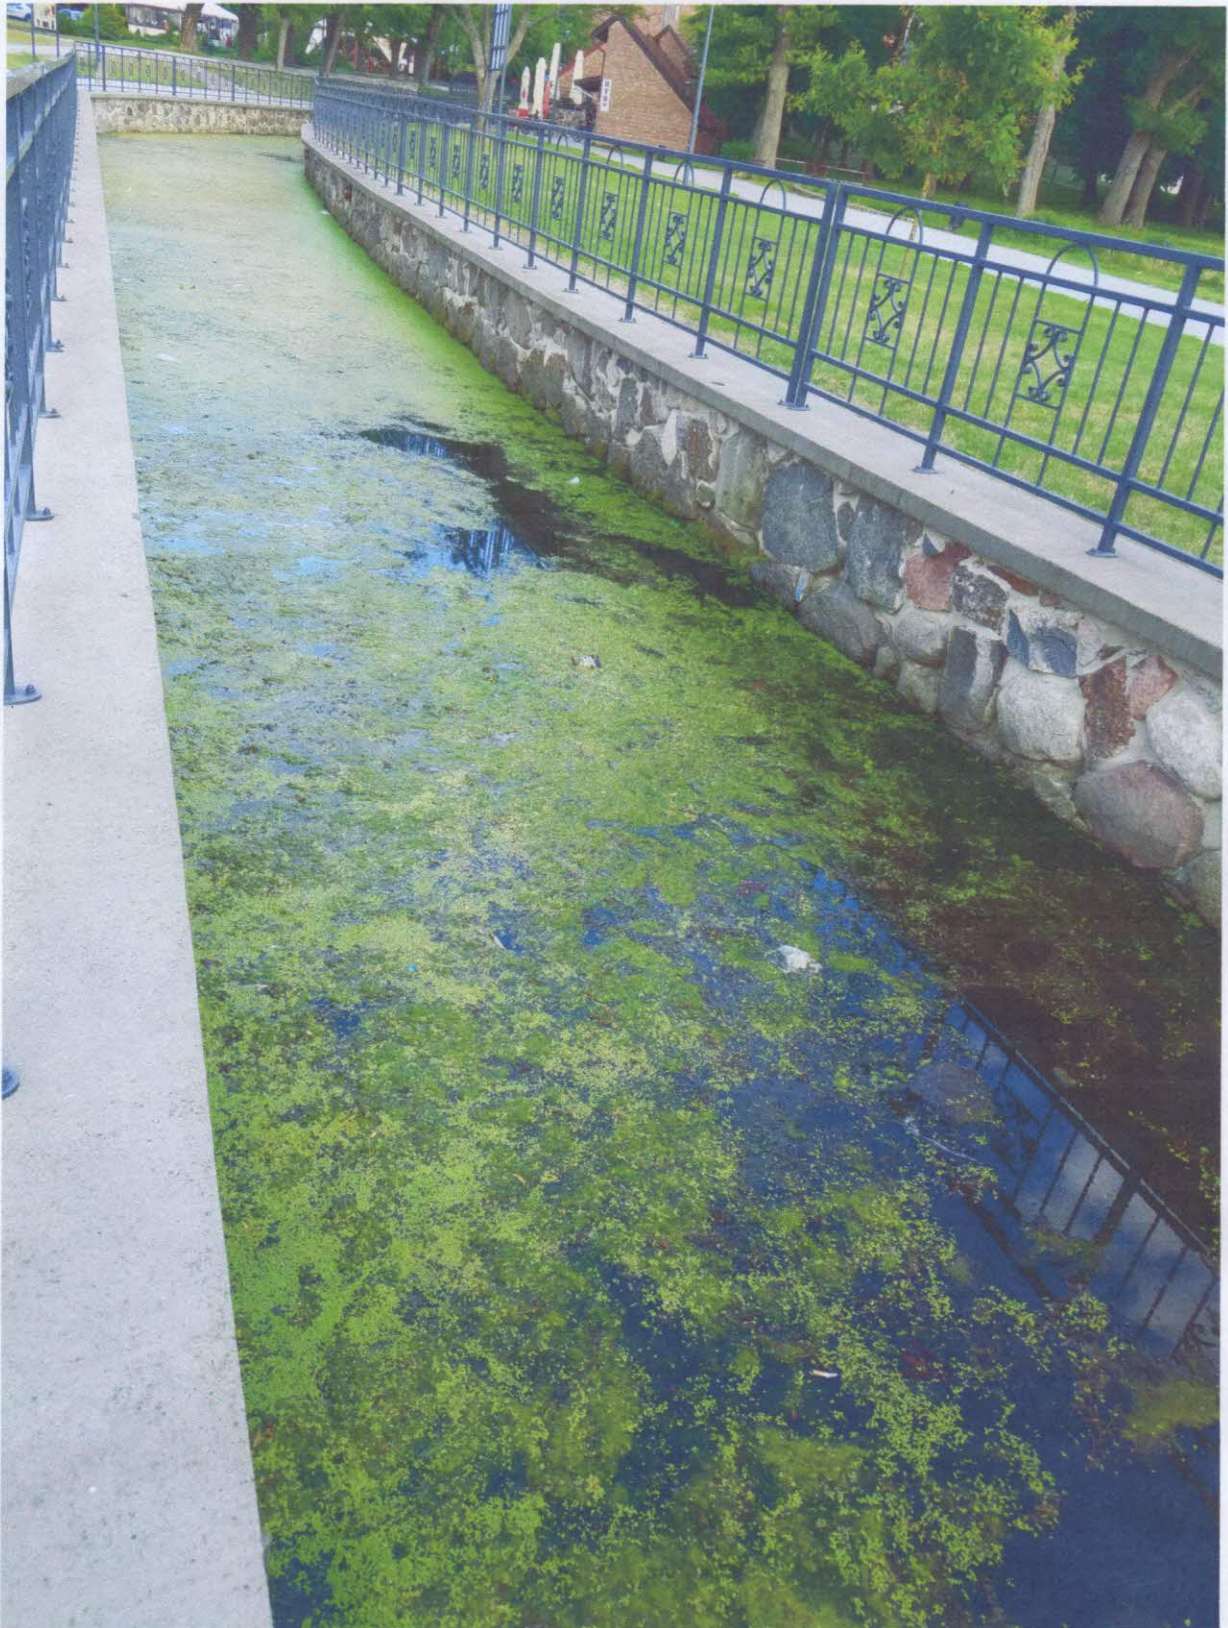
Zatvorenik nr 1.

Obecnie, największym problemem fromborskiego kanału jest brak odpowiedniego przepływu, który sprzyja dużemu przyrostowi flory, a stojąca woda, przy odpowiednich warunkach upodabnia „Kanał Kopernika” do stawu lub bajora.

„Kanal Koprivnika” - stan na dan 01.07.2019.

1. Czy znane są Panu przyczyny rezygnacji z budowy pompy według III wariantu renowacji kanału?
2. Czy prowadzone są jakiegokolwiek prace mające na celu instalację takiej pompy w przyszłości lub inne wymuszenie przepływu wody?
3. Czy prowadzone są lub będą jakiegokolwiek działania mające na celu stałą poprawę wyglądu „Kanału Kopernika”?
4. Czy jest możliwe częstsze monitorowanie stanu „Kanału Kopernika”, skutkiem którego byłoby doraźne (podbierakiem) oczyszczanie go z wrzucanych do niego śmieci?
